町並み通信

発行責任者：中島 福則 2022 春号 (vol.163)

西組お宅訪問 Vol.6

岡田家 (鹿島区)

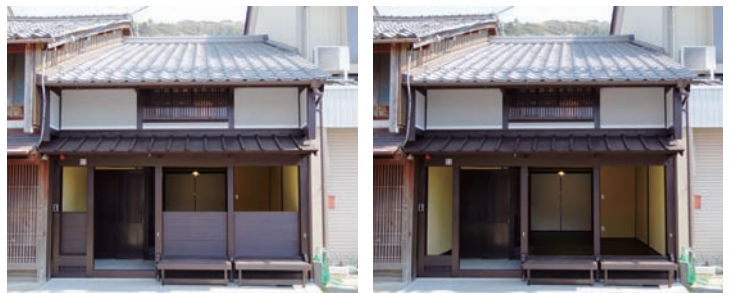
摺り上げ戸を開けたところ (右は全開したところ)

当初、表の外観は「格子」と想像していましたが、専門家の調査から、表は全面「摺り揚げ戸」であり、他所では見られない珍しい造りだと判りました。

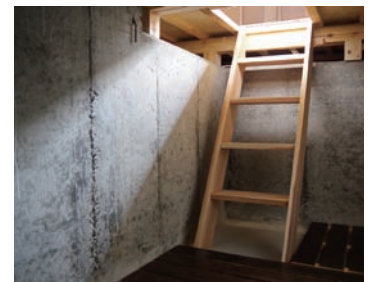
室の内部

特に室の復元は、私の叔母が「昔はこの家に防空壕があった」と言っていたこともあり、是非とも実現して欲しいとかなり無理をお願いしました。今や室は見学される方々の注目を集める存在となっています。

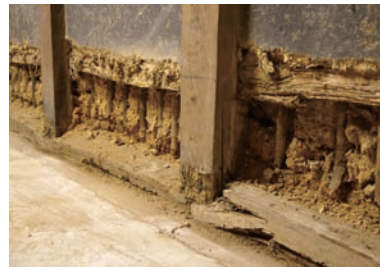
白蟻被害の例 床壁

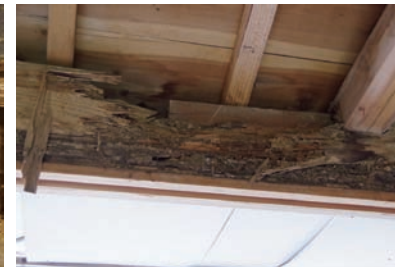
白蟻被害の例 軒先

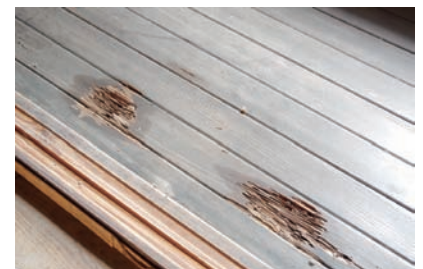
画像 1

- ◆羽が大量に落ちている場合
- ◆木材に蟻道が見られる場合
(茶色い土のような白蟻の通り道)
- ◆歩くと床がブカブカする
- ◆床板が白蟻に食べられた跡
(細いトンネル状の穴) がある (画像 1)

このような事例がみられる場合、床下などを専門の業者に確認してもらってください。白蟻が巣くっていた場合、出来る限り早くに防蟻処理が必要です。
